DEFENSE INCENDIE VERIFICATION DES HYDRANTS

GUENIN

Exercice 2019

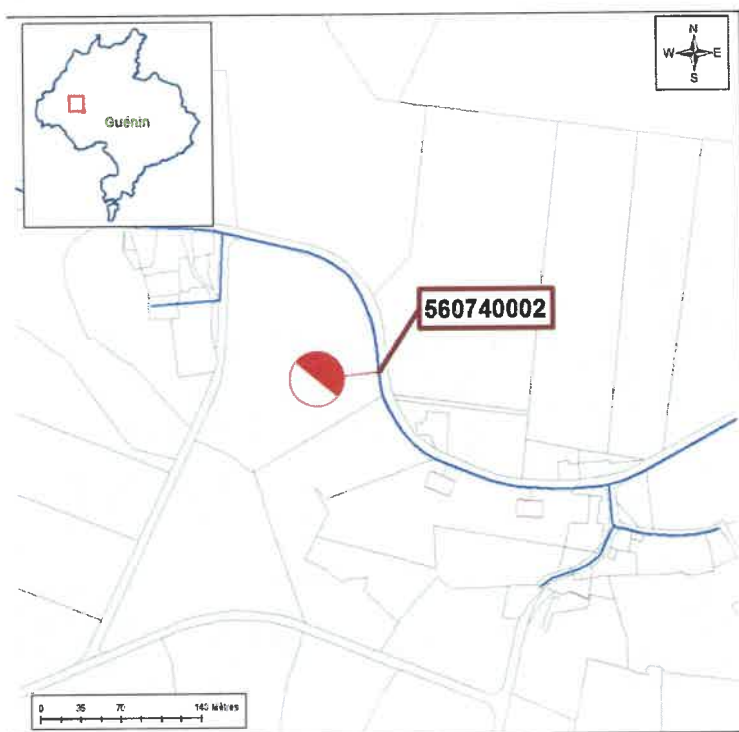
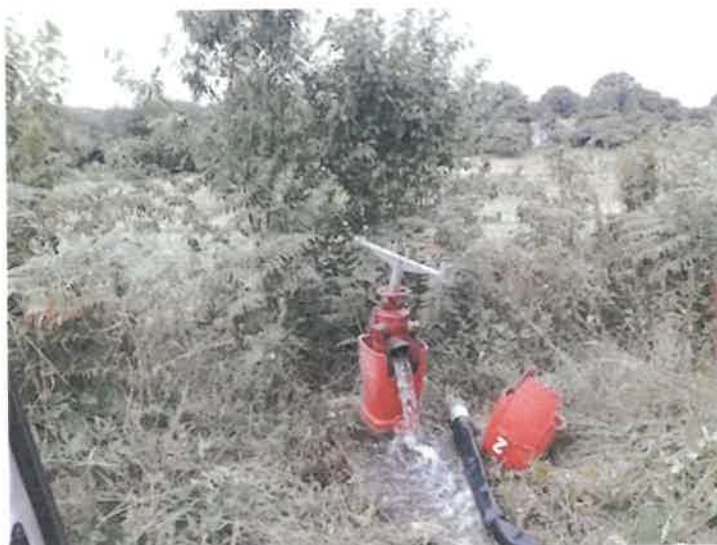
Vérification et entretien Poteau d'incendie - N° 560740002

Mesures	19/07/2019 10:02		
Pression statique	5.8		
Débit mesuré en m3/h	62		
Pression dynamique au débit mesuré en bar	3		
Débit requis	Oui		
En service	Oui

Travaux à réaliser : Refaire peinture

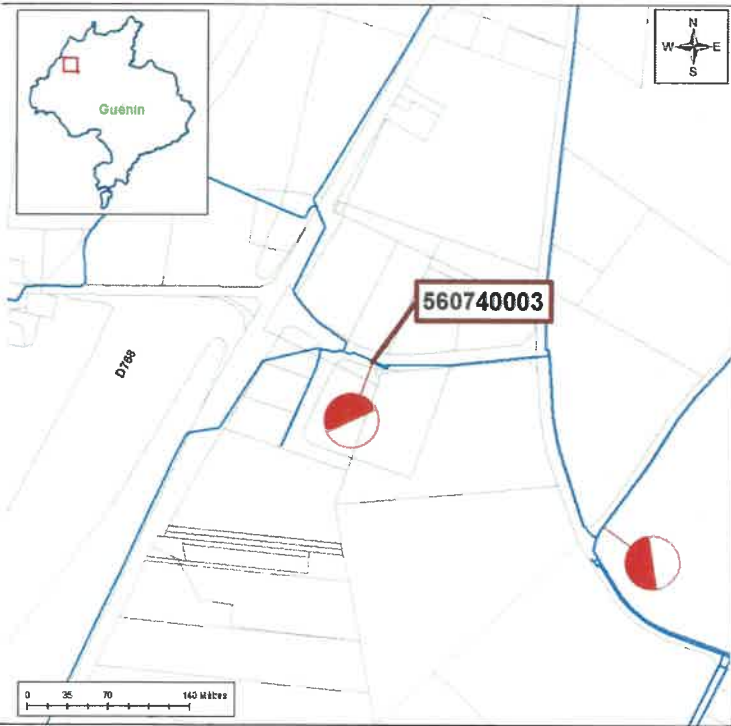
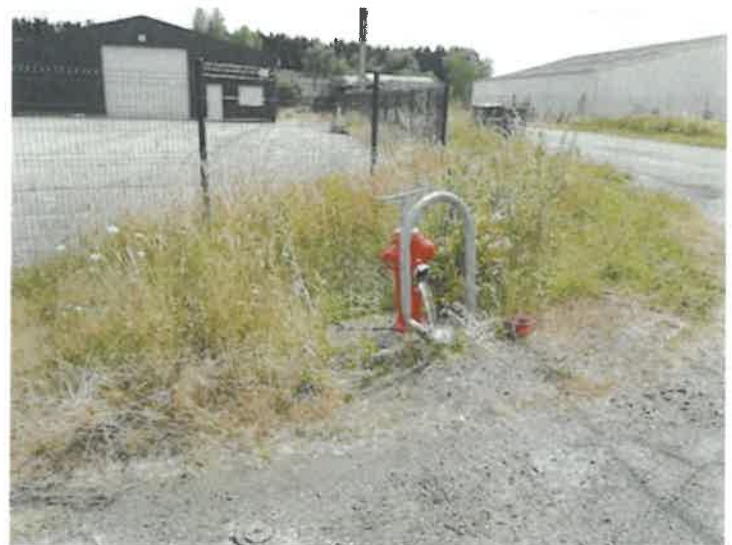
Vérification et entretien Poteau d'incendie - N° 560740003

Mesures	17/07/2019 17:35		
Pression statique	2		
Débit mesuré en m3/h	43		
Pression dynamique au débit mesuré en bar	1		
Débit requis	Non		
En service	Oui

Date	Nature	Opération réalisée	Rapport du technicien
17/07/2019	Vérification PI / BI	Manœuvre du PI Contrôle du débit / pression Purge du réseau	
17/07/2019	Entretien PI	Manœuvre du PI Graissage des bouchons Graissage vis de manœuvre Contrôle de la purge	
21/02/2018	Entretien PI	Manœuvre du PI Graissage des bouchons Graissage vis de manœuvre Contrôle de la purge	
20/02/2017	Entretien PI	Graissage vis de manœuvre Manœuvre du PI Graissage des bouchons Contrôle de la purge	numéro à réaliser sur hydrant + Bouchon diamètre 100 à changer

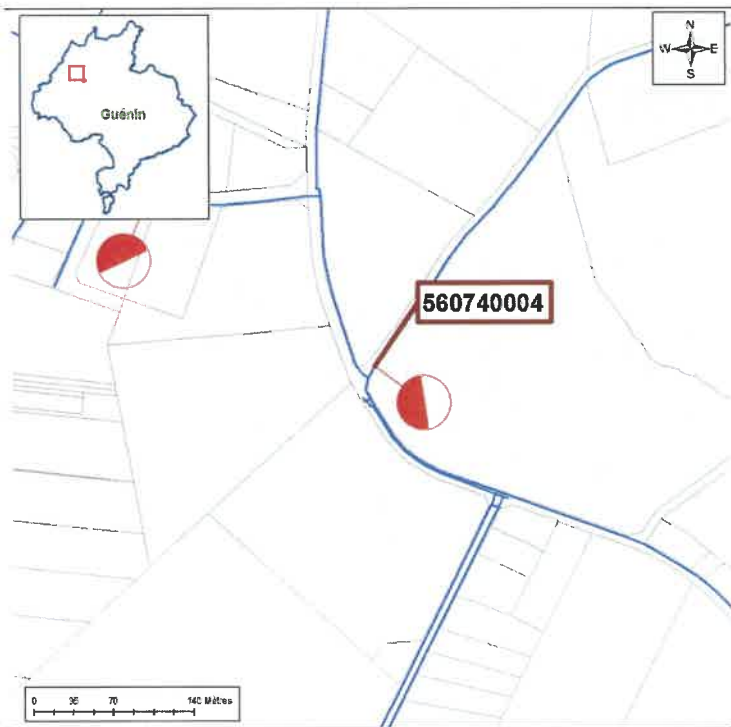
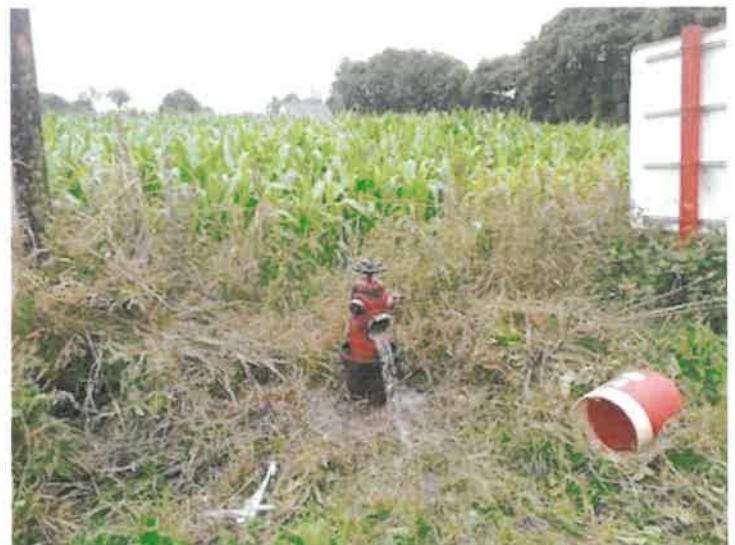
Vérification et entretien Poteau d'incendie - N° 560740004

Date	Nature	Opération réalisée	Rapport du technicien
18/07/2019	Vérification PI / BI	Manœuvre du PI Contrôle du débit / pression Purge du réseau	
18/07/2019	Entretien PI	Manœuvre du PI Graissage vis de manoeuvre Contrôle de la purge	
21/02/2018	Entretien PI	Manœuvre du PI Graissage des bouchons Graissage vis de manoeuvre Contrôle de la purge	
20/02/2017	Entretien PI	Graissage vis de manoeuvre Manœuvre du PI Graissage des bouchons Contrôle de la purge	capot à renouvelée + peinture à prévoir. ,

Travaux à réaliser : Refaire peinture

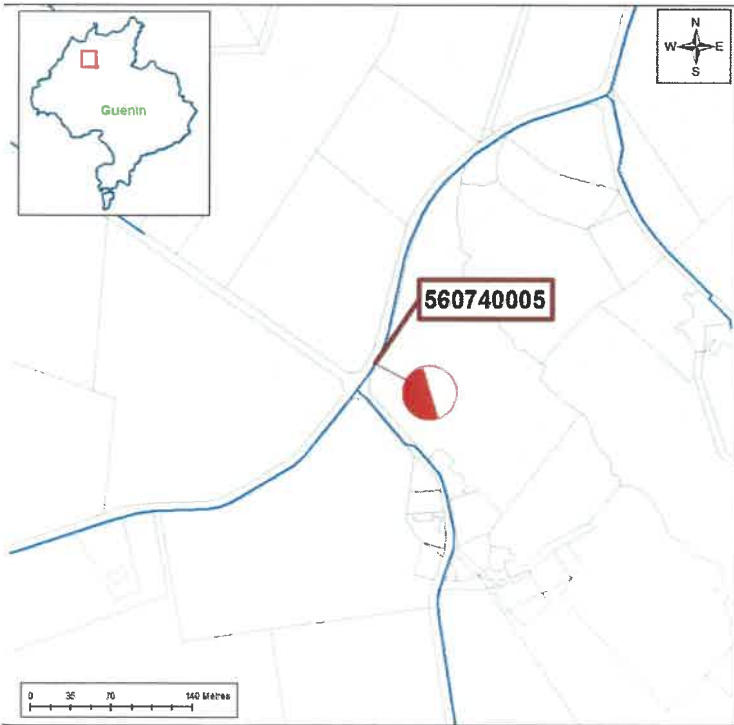
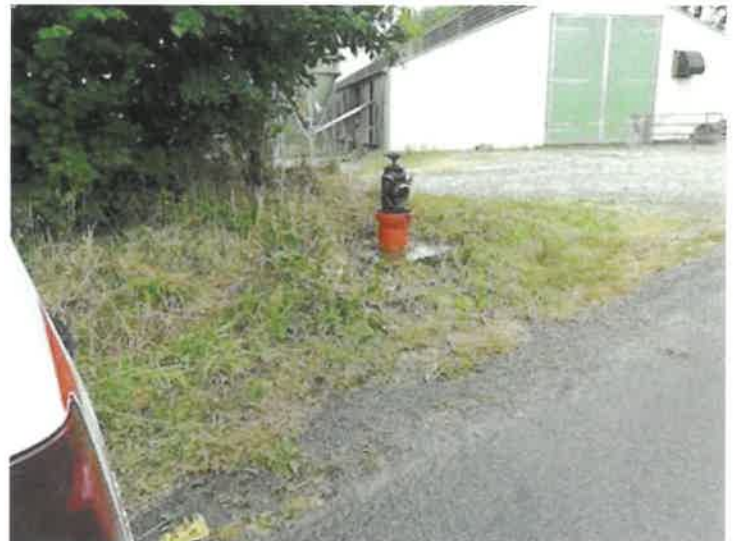
Vérification et entretien Poteau d'incendie - N° 560740005

Date	Nature	Opération réalisée	Rapport du technicien
18/07/2019	Entretien PI	Manœuvre du PI Graissage vis de manoeuvre Graissage des bouchons Contrôle de la purge	
18/07/2019	Vérification PI / BI	Manœuvre du PI Purge du réseau Contrôle du débit / pression	
23/02/2018	Entretien PI	Manœuvre du PI Graissage des bouchons Graissage vis de manoeuvre Contrôle de la purge	
20/02/2017	Entretien PI	Graissage vis de manoeuvre Graissage des bouchons Manœuvre du PI Contrôle de la purge	capot à renouvelé,

Travaux à réaliser : Refaire peinture

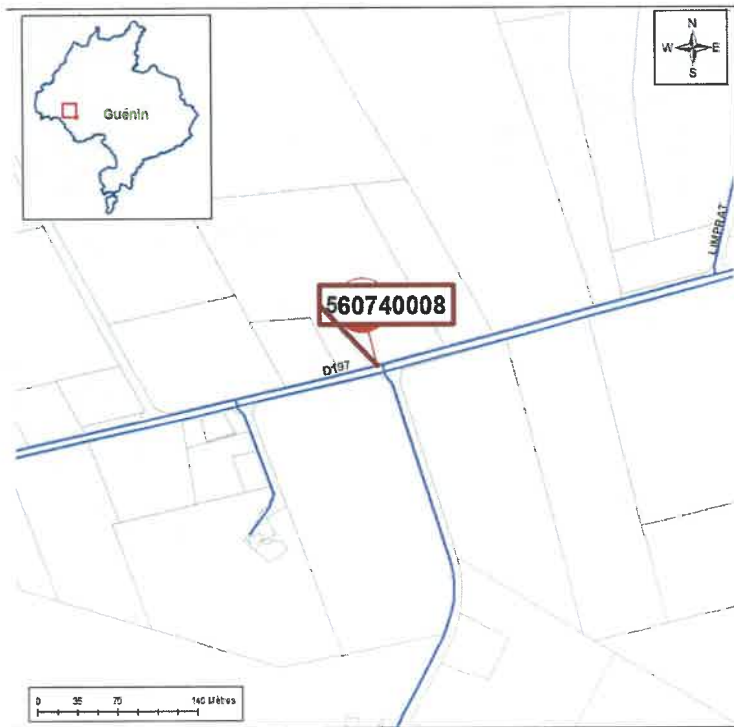
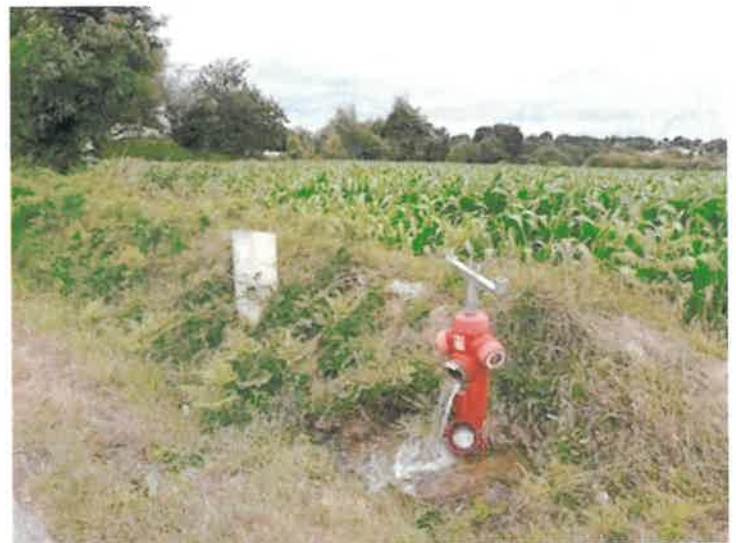
Vérification et entretien Poteau d'incendie - N° 560740008

Date	Nature	Opération réalisée	Rapport du technicien
19/07/2019	Entretien PI	Manœuvre du PI Graissage vis de manoeuvre Contrôle de la purge	
19/07/2019	Vérification PI / BI	Contrôle du débit / pression Manœuvre du PI Purge du réseau	
21/02/2018	Entretien PI	Manœuvre du PI Graissage des bouchons Graissage vis de manoeuvre Contrôle de la purge	
21/02/2017	Entretien PI	Graissage vis de manoeuvre Manœuvre du PI Graissage des bouchons Contrôle de la purge	numéro à réaliser sur hydrant .

Travaux à réaliser : Numérotation à réaliser sur hydrant

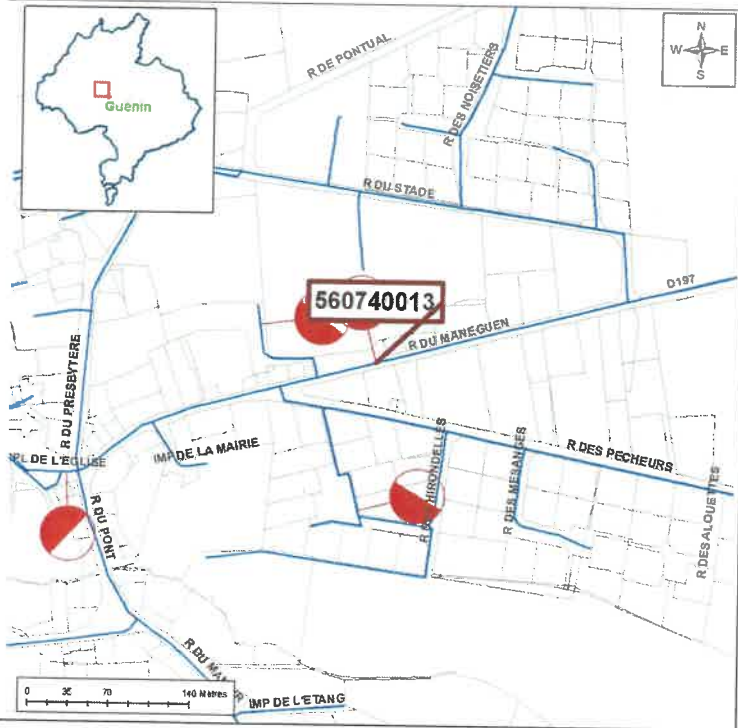
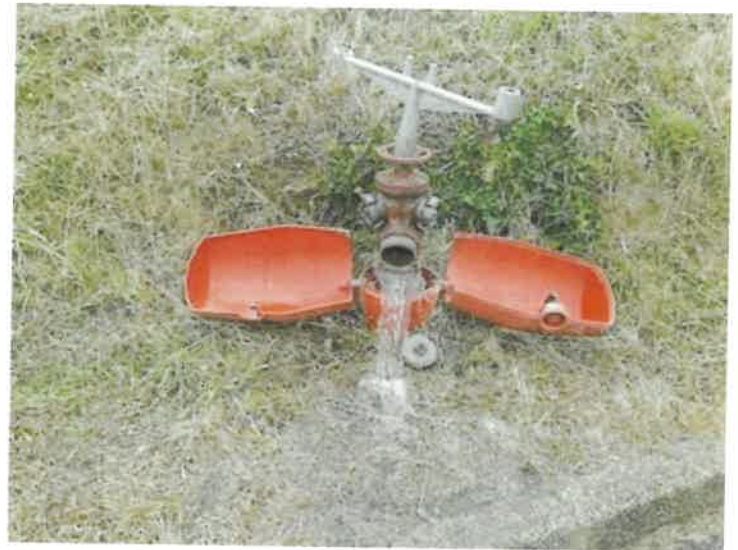
Vérification et entretien Poteau d'incendie - N° 560740013

Mesures	18/07/2019 14:54		
Pression statique	8		
Débit mesuré en m3/h	4.5		
Pression dynamique au débit mesuré en bar	62		
Débit requis	Non		
En service	Oui

Date	Nature	Opération réalisée	Rapport du technicien
18/07/2019	Entretien PI	Graissage vis de manoeuvre Manoeuvre du PI Graissage des bouchons Contrôle de la purge	
18/07/2019	Vérification PI / BI	Contrôle du débit / pression Purge du réseau Manoeuvre du PI	
21/02/2018	Entretien PI	Manoeuvre du PI Graissage des bouchons Graissage vis de manoeuvre Contrôle de la purge	
20/02/2017	Entretien PI	Graissage vis de manoeuvre Manoeuvre du PI Graissage des bouchons Contrôle de la purge	numéro à réaliser hydrant,

Travaux à réaliser : Refaire peinture
 Numérotation à réaliser sur hydrant
