DEFENSE INCENDIE VERIFICATION DES HYDRANTS

GUENIN

Exercice 2019

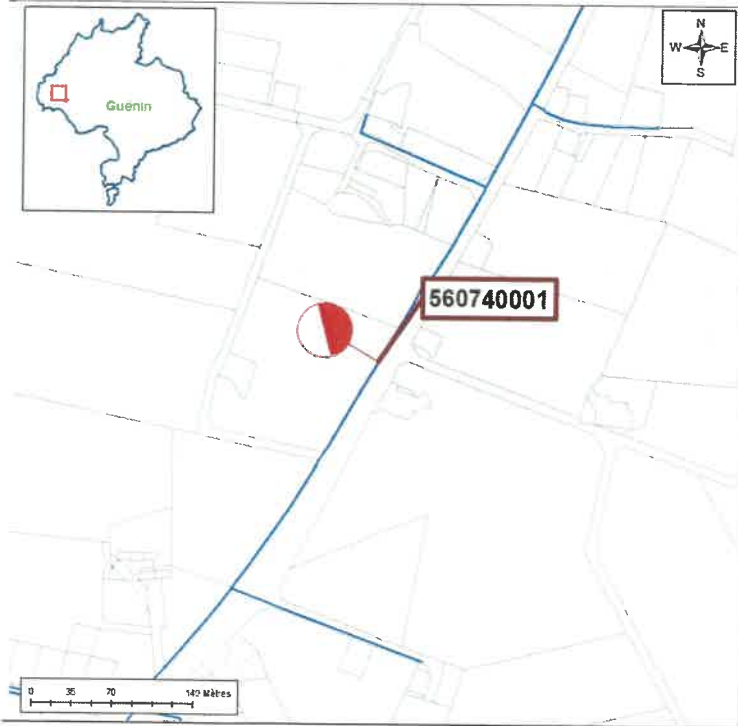
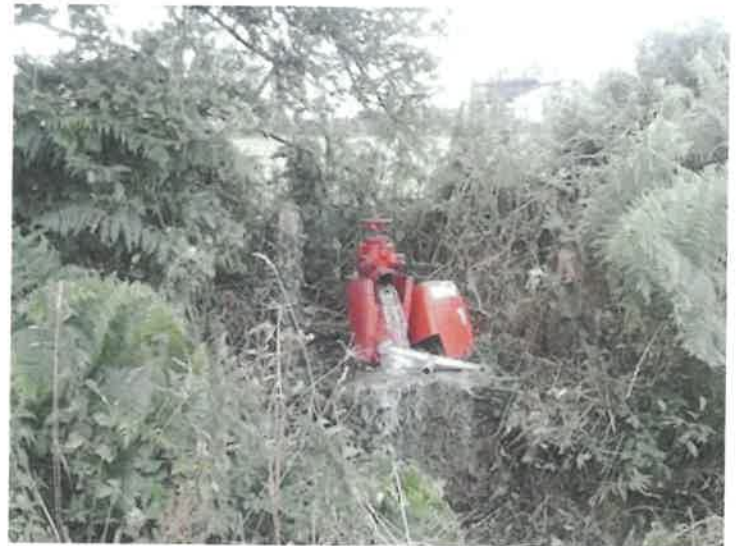
Vérification et entretien Poteau d'incendie - N° 560740001

Mesures	18/07/2019		
	10:53		
Pression statique	2.4		
Débit mesuré en m3/h	66		
Pression dynamique au débit mesuré en bar	1.4		
Débit requis	Oui		
En service	Oui

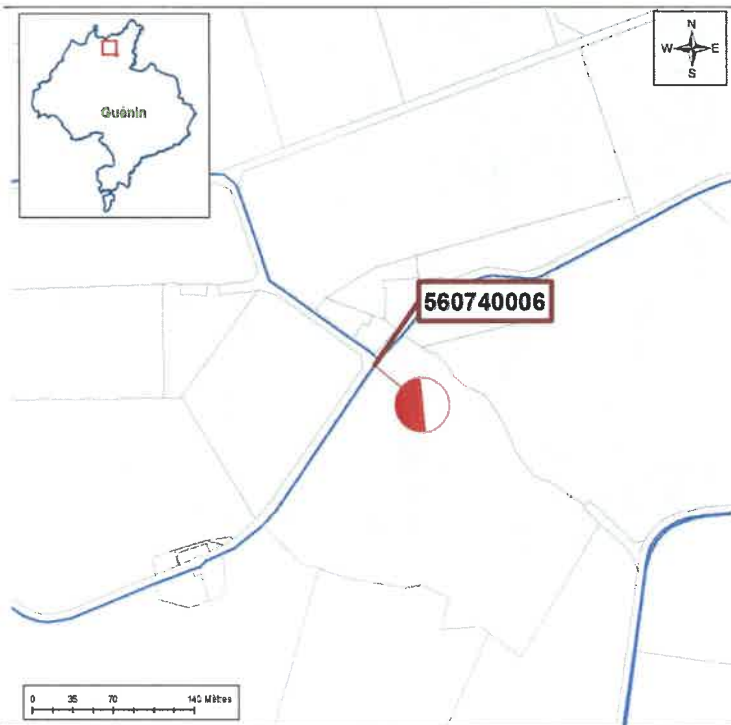
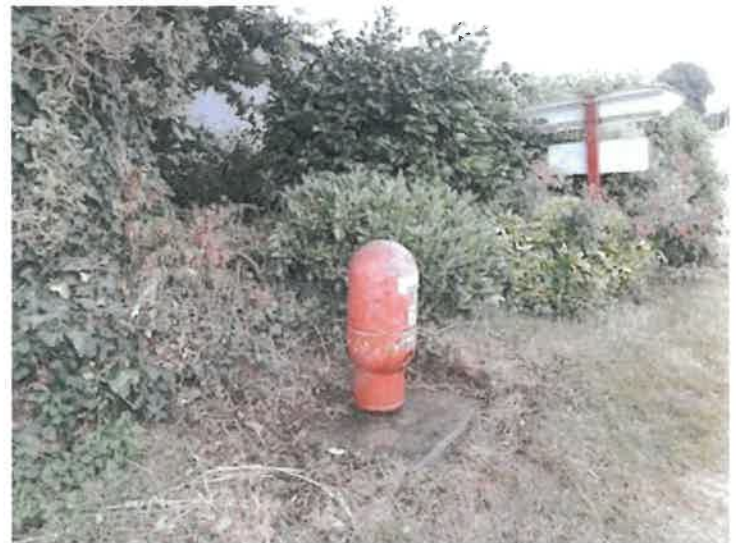
Vérification et entretien Poteau d'incendie - N° 560740006

Mesures	18/07/2019 14:29		
Pression statique	4.5		
Débit mesuré en m3/h	62		
Pression dynamique au débit mesuré en bar	1697		
Débit requis	Oui		
En service	Oui

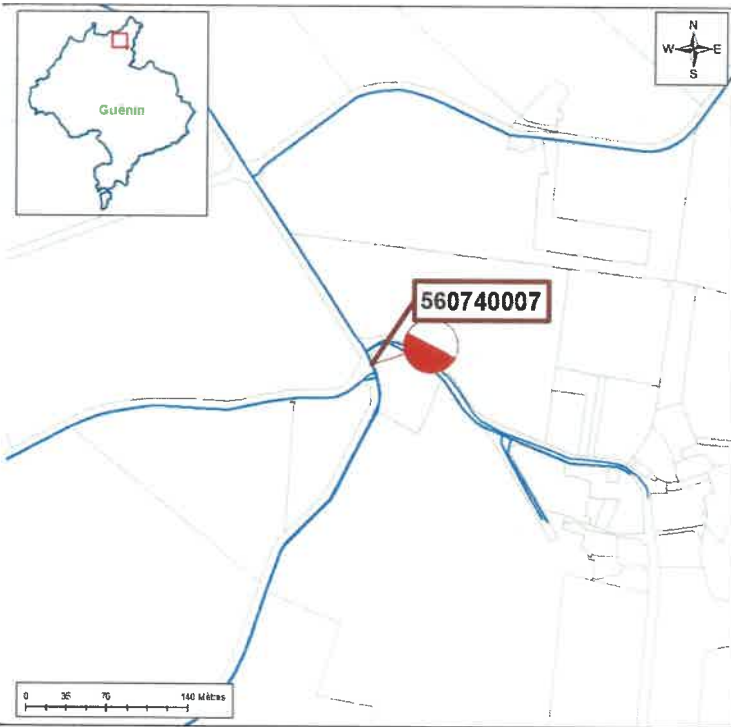
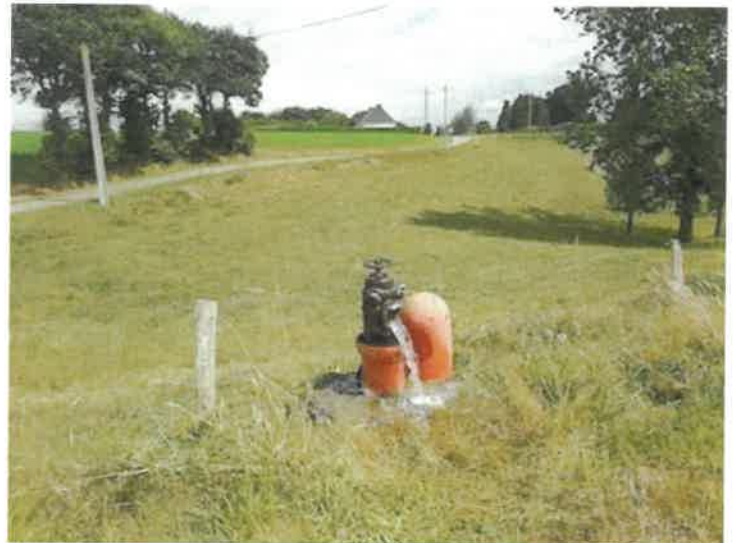
Vérification et entretien Poteau d'incendie - N° 560740007

Mesures	18/07/2019		
	15:41		
Pression statique	6.2		
Débit mesuré en m3/h	62		
Pression dynamique au débit mesuré en bar	3.1		
Débit requis	Oui		
En service	Oui

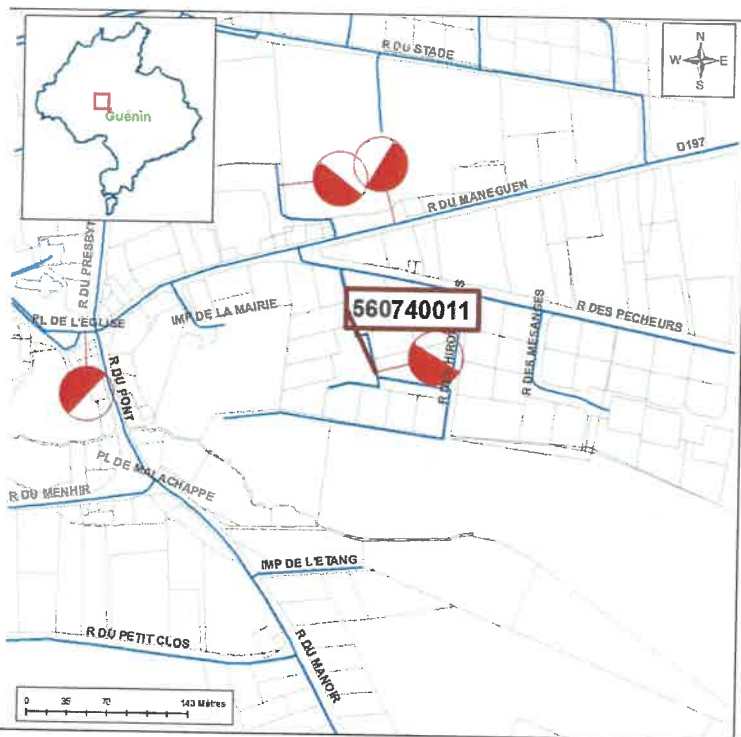
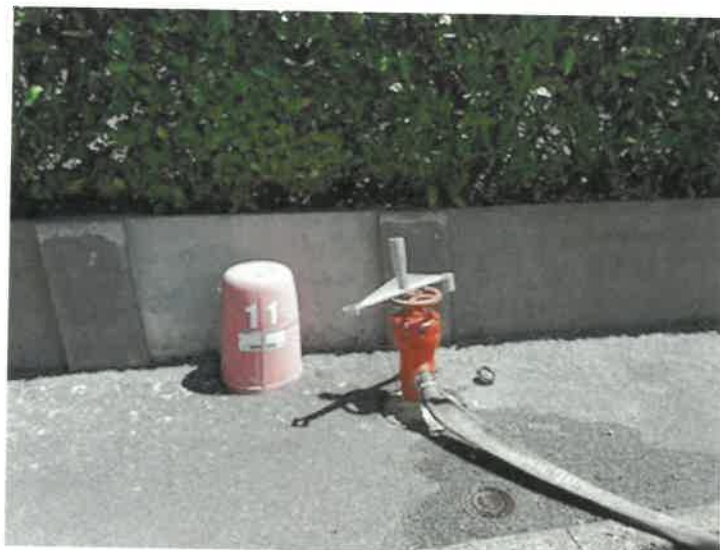
Vérification et entretien Poteau d'incendie - N° 560740011

Mesures	22/07/2019		
	14:16		
Pression statique	6.8		
Débit mesuré en m3/h	40		
Pression dynamique au débit mesuré en bar	1.2		
Débit requis	Oui		
En service	Oui

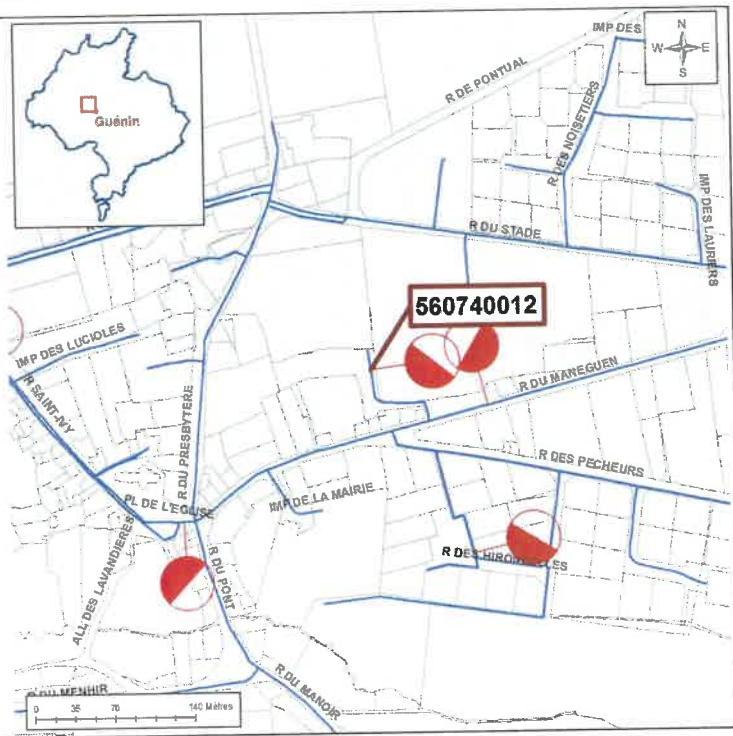
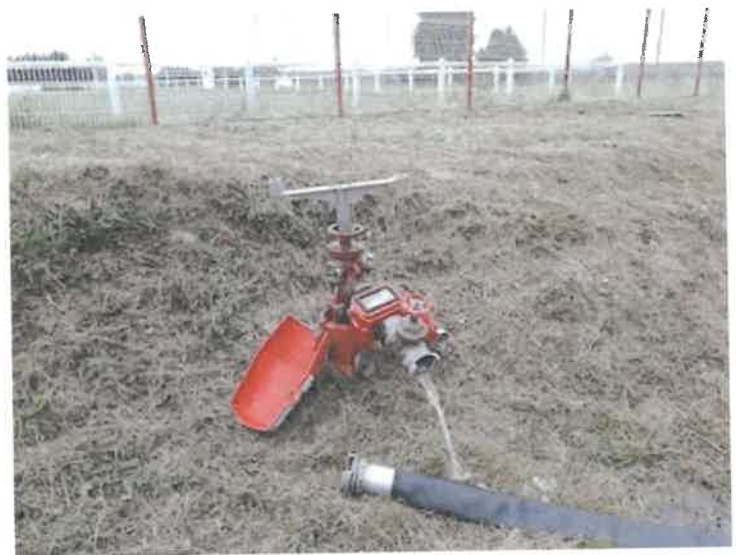
Vérification et entretien Poteau d'incendie - N° 560740012

Mesures	18/07/2019 15:39		
Pression statique	6.2		
Débit mesuré en m3/h	63		
Pression dynamique au débit mesuré en bar	3		
Débit requis	Oui		
En service	Oui

Date	Nature	Opération réalisée	Rapport du technicien
19/07/2019	Entretien PI	Contrôle du débit / pression Manœuvre du PI Purge du réseau Graissage vis de manoeuvre Contrôle de la purge	Pression Statique = 7.8 Bar 7.8 p statique. 60m3/h à p=4 ..
18/07/2019	Vérification PI / BI	Contrôle du débit / pression Purge du réseau Manœuvre du PI	
23/02/2018	Entretien PI	Manœuvre du PI Graissage des bouchons Graissage vis de manoeuvre Contrôle de la purge	
24/03/2017	Entretien PI	Graissage vis de manoeuvre Manœuvre du PI Graissage des bouchons Contrôle de la purge

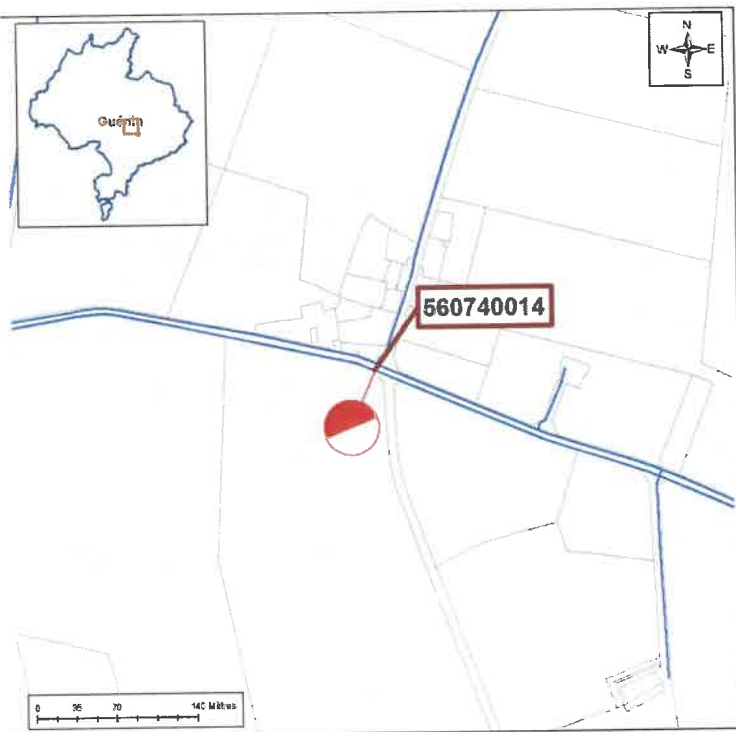
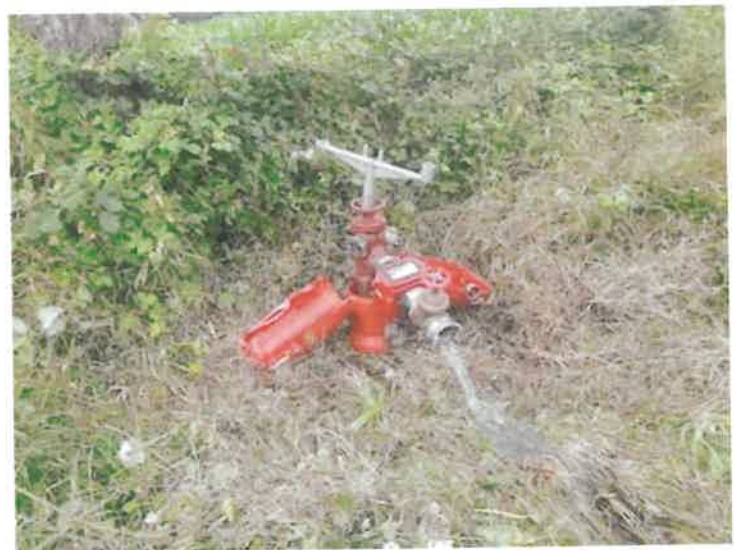
Mesures	19/07/2019 11:24		
Pression statique	9.3		
Débit mesuré en m3/h	68		
Pression dynamique au débit mesuré en bar	7.2		
Débit requis	Oui		
En service	Oui

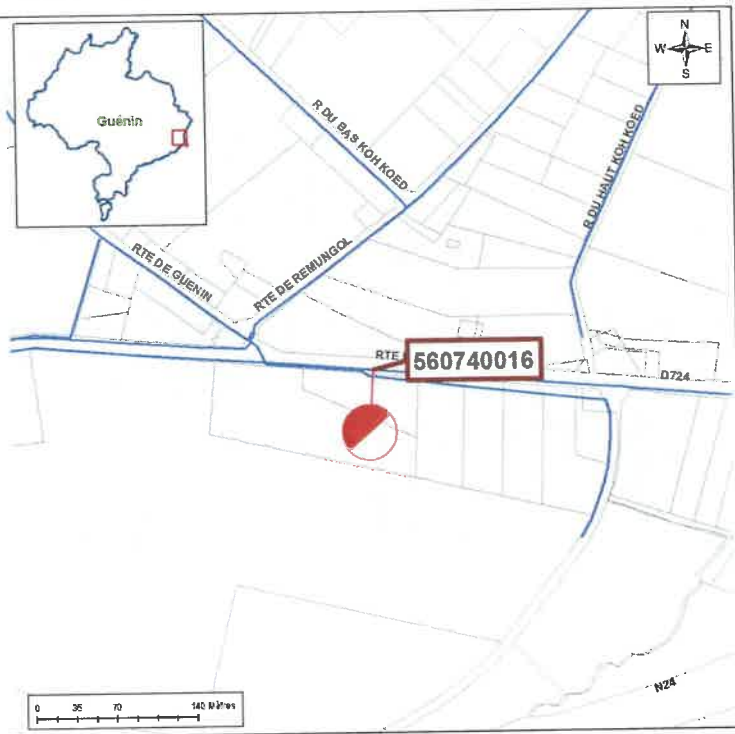
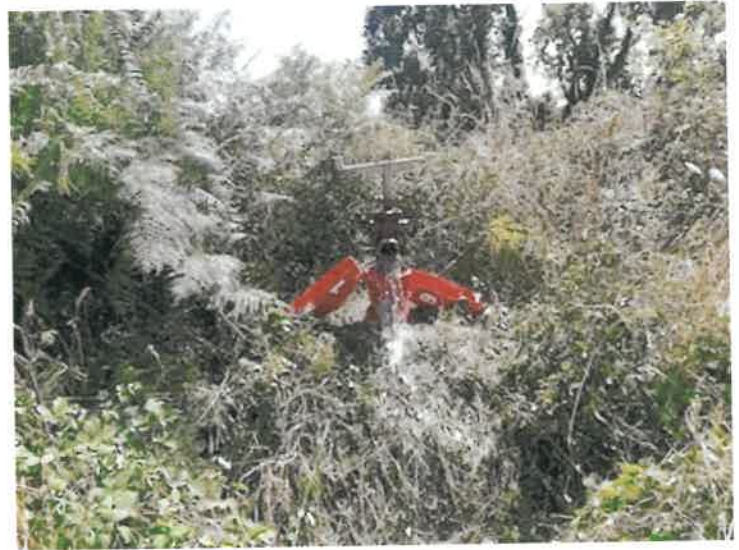
Mesures	22/07/2019		
	15:29		
Pression statique	6.5		
Débit mesuré en m3/h	63		
Pression dynamique au débit mesuré en bar	5.6		
Débit requis	Oui		
En service	Oui

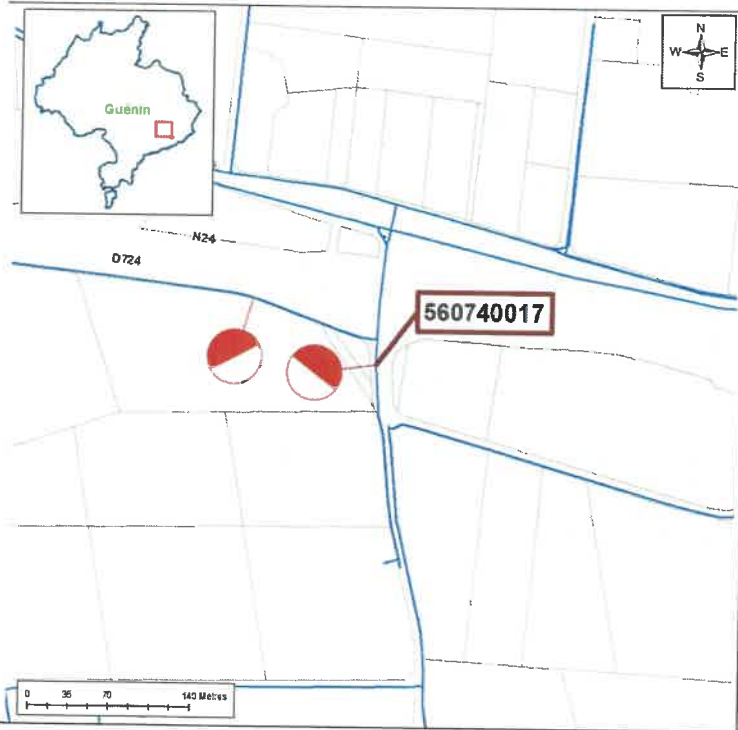
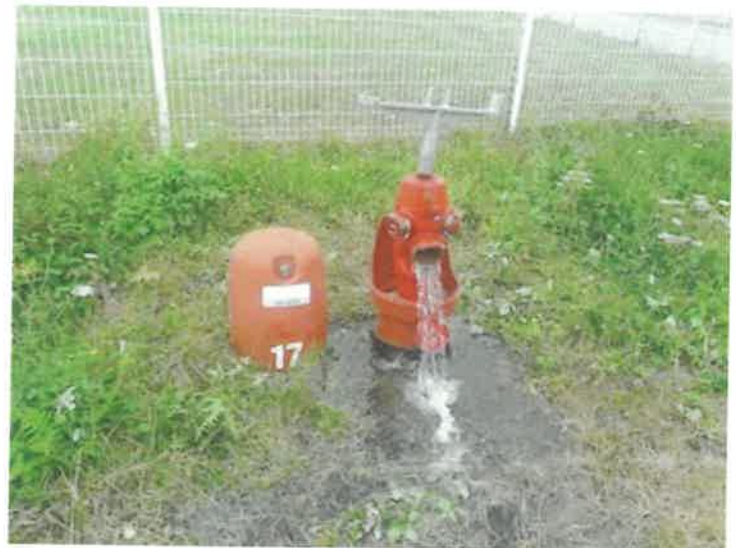
Vérification et entretien Poteau d'incendie - N° 560740017

Mesures	19/07/2019 15:22		
Pression statique	2.5		
Débit mesuré en m3/h	64		
Pression dynamique au débit mesuré en bar	1.7		
Débit requis	Oui		
En service	Oui

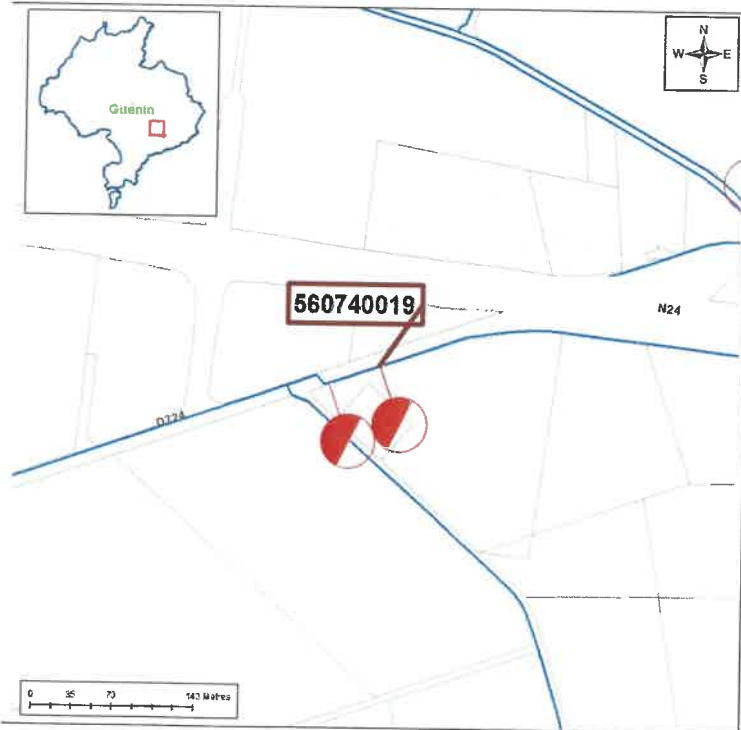
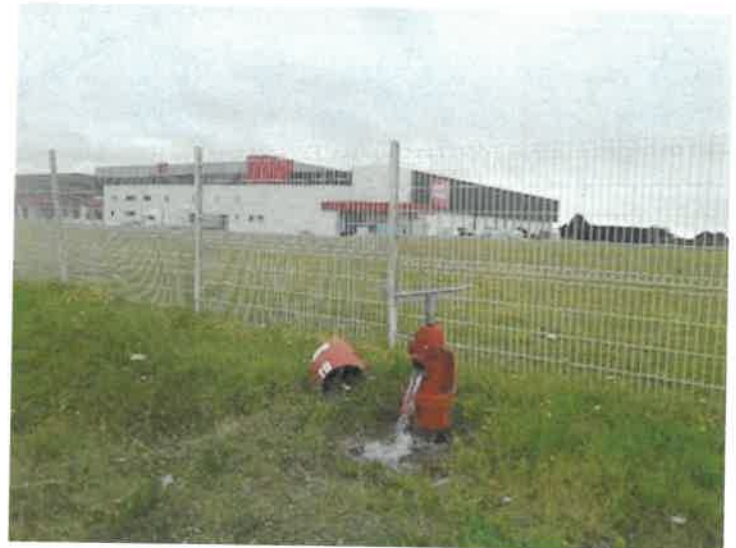
Mesures	19/07/2019 15:57		
Pression statique	2.1		
Débit mesuré en m3/h	64		
Pression dynamique au débit mesuré en bar	1.2		
Débit requis	Oui		
En service	Oui

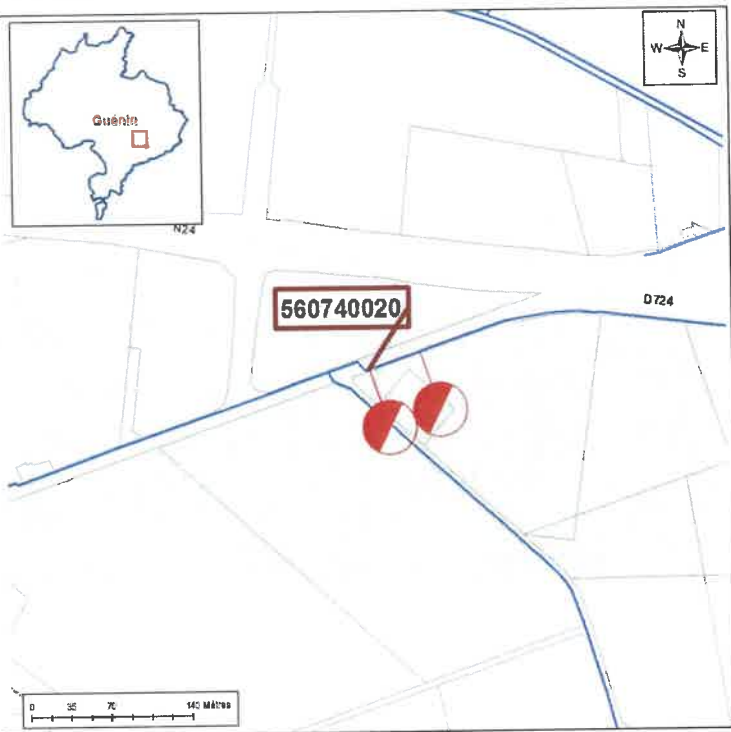
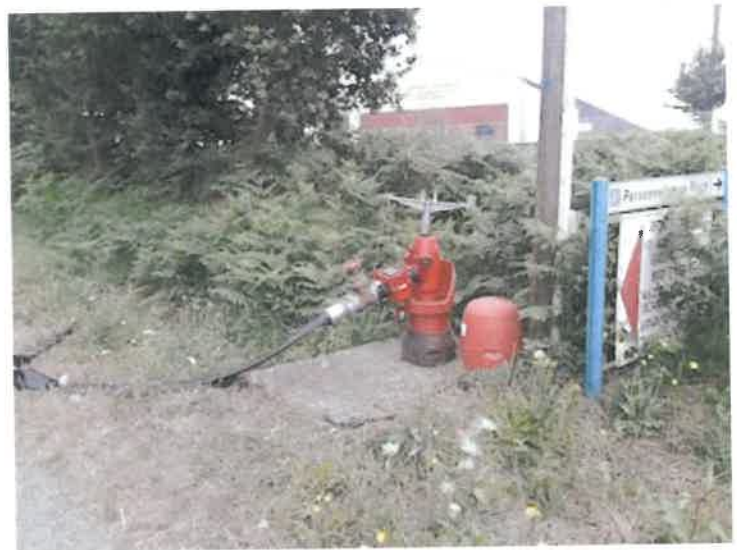
Vérification et entretien Poteau d'incendie - N° 560740020

Mesures	19/07/2019 20:11		
Pression statique	1.7		
Débit mesuré en m3/h	61		
Pression dynamique au débit mesuré en bar	2.2		
Débit requis	Oui		
En service	Oui

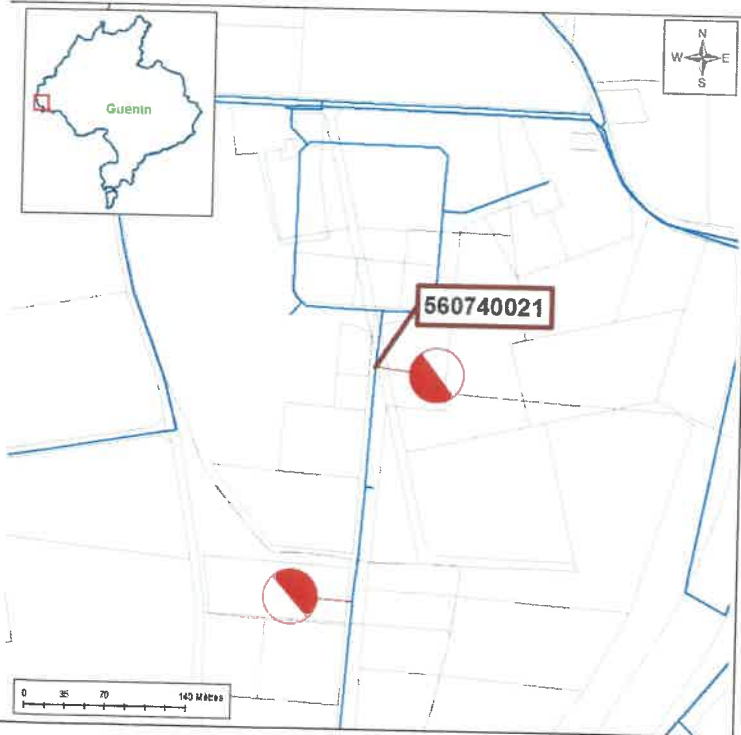
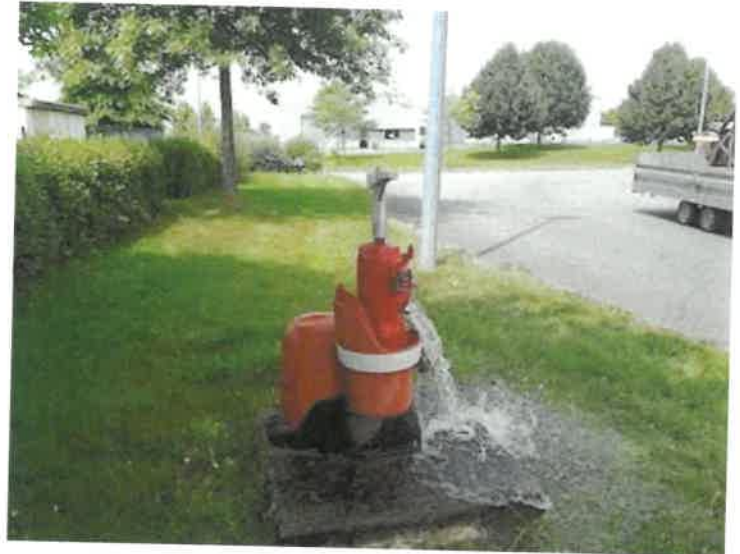
Vérification et entretien Poteau d'incendie - N° 560740021

Mesures	17/07/2019		
	16:04		
Pression statique	2.1		
Débit mesuré en m3/h	63		
Pression dynamique au débit mesuré en bar	1.3		
Débit requis	Oui		
En service	Oui
